#### 医療事故情報収集等事業第 77 回報告書の公表について

## 医療事故情報収集等事業 第77回報告書のご案内

## IV 再発・類似事例の分析

## 【1】無線式心電図モニタの送受信機に関連した事例（第38回報告書）

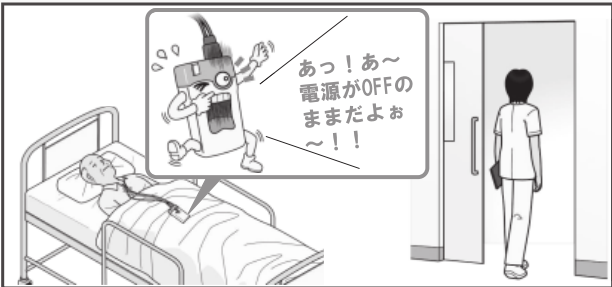
（事例4） 患者の清拭時、生体情報モニタや送信機のスイッチをOFFにしたが、清拭後にONにすることを忘れ、急変に気づくのが遅れた。

**4** 送信機の取扱い時の注意点（電源の入れ忘れ）

（事例5） 患者Aのモニタが波形異常を示していたため、確認したところ、患者Aと患者Bの送信機が入れ替わっていた。

- 清拭などのケアのために、送信機等の電源をOFFにした場合、必ず電源をONにし、セントラルモニタ等にて波形等を確認すること。

**5** モニタ設定に関する注意点

- 送信機が装着された患者とセントラルモニタに設定された患者情報が正しいかを確認すること。

複数の送信機を取り扱う可能性があるため、患者ごとに設定するなどセントラルモニタの設定手順を確立することも重要です！
